# Arquitetura religiosa do séc. XVIII em Jaraguá-GO: história e desenvolvimento

Lorena Sulino Assunção – losulino@hotmail.com  
MBA em Gestão de projetos em engenharias e arquitetura – IPOG-GO

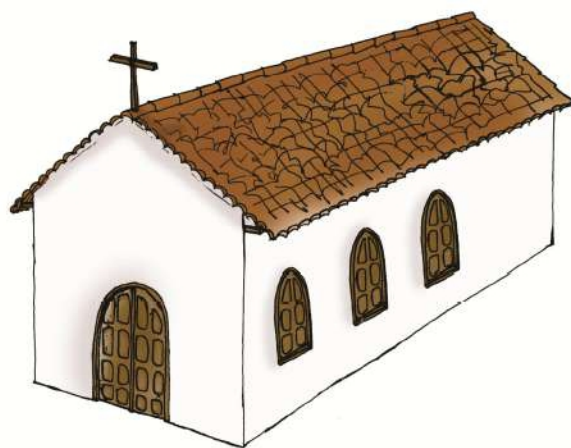
Figura 1 - perspectiva da Capela de São José inspirada na tela de Maria H. Romacheli. Desenho: Eliézer B. Ribeiro. Fonte: depoimentos populares.

O sistema construtivo encontrado por essa pesquisa arqueológica, fundação de pedra e provavelmente paredes de taipa-de-pilão, mostra-nos que a Capela de São José foi feita com as mesmas técnicas construtivas utilizadas no período colonial. Apresentando dimensões de 20m x 10m, o que nos leva a crer que pela época de construção, meados de 1727, não era um edifício muito pequeno.

Juntamente com os vestígios da capela foram encontrados outros, provavelmente de casas, o que acabou por identificar mais uma característica muito comum na sociedade colonial: a localização do elemento religioso em posição estratégica, em local de destaque na topografia. Por testemunhos populares alguns artistas recriaram o que teria sido a primeira construção religiosa de Jaraguá: a Capela de São José (figuras 1 e 2).

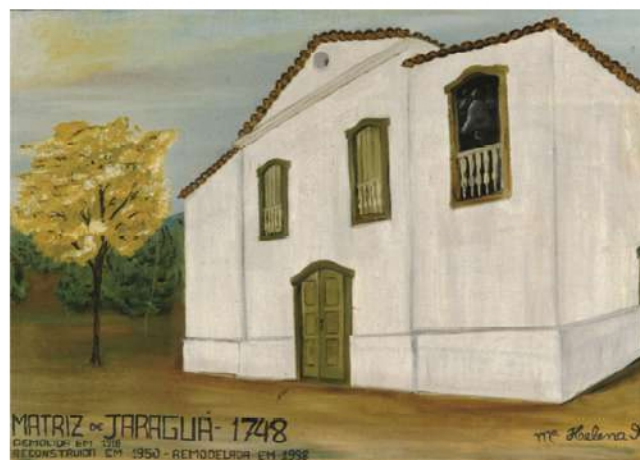
Figura 3 - primeira construção da Igreja N. S. da Penha, tela de Maria H. Romacheli. Fonte: depoimentos populares.

Originalmente foi erguida com as mesmas características das construções coloniais que se fazia em Goiás, como também no restante do Brasil. Por declarações populares temos a imagem do que ela provavelmente teria sido. Apresentava duas galerias laterais acopladas ao corpo da igreja e em uma delas o sino. Observa-se a triangulação da porta central com as duas janelas do coro e dimensões bem avantajadas. Todas essas características são comuns a este tipo de arquitetura (figura 3).

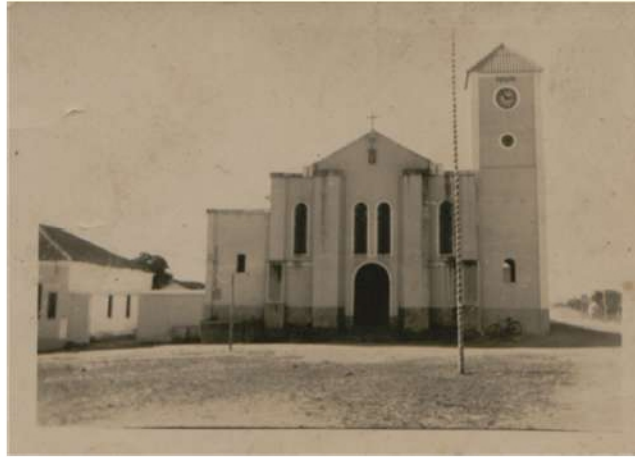
Figura 4 - Matriz reconstruída, segunda fase. Fonte: arquivo pessoal Milton Ricardo.

Posteriormente essa igreja foi destruída para permitir a construção de uma outra no mesmo lugar aproveitando suas bases, no entanto apresentando somente uma torre. Esta deveria ser maior para abrigar o número crescente de fiéis (Figura 4).

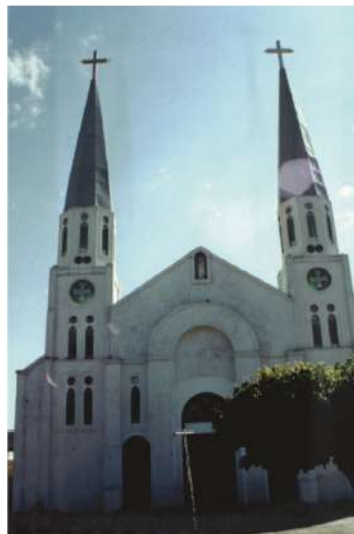
Figura 5 - última construção da Igreja N. S. da Penha. Fonte: arquivo pessoal Lorena S. Assunção.

Essa igreja passou ainda por uma terceira modificação a qual não foi possível encontrar arquivos fotográficos. Após uma quarta reforma temos a igreja atual, de uma arquitetura questionável, esta construção atual agride a paisagem e não nos mostra nada do que tenha sido nem nos traz alguma lembrança do passado (Figura 5).

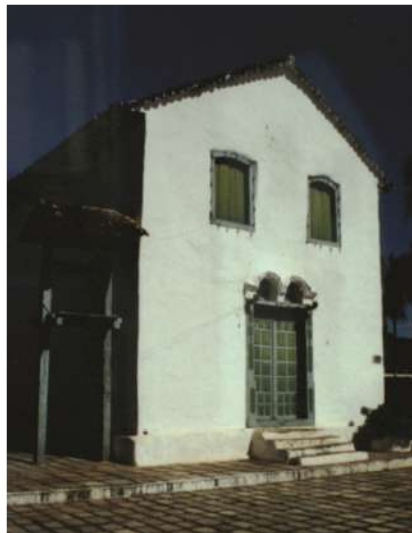
Figura 6 – fachada frontal. Fonte: arquivo pessoal Lorena S. Assunção.

A igreja em questão segue as mesmas características das construções da primeira etapa da arquitetura religiosa da mineração, com características da arquitetura religiosa portuguesa. Possui uma porta central (não é a porta original) e duas janelas de iluminação do coro na fachada principal. O frontão como fechamento das duas águas da nave, a ausência de grandes aberturas para a ventilação e iluminação (Figura 6).

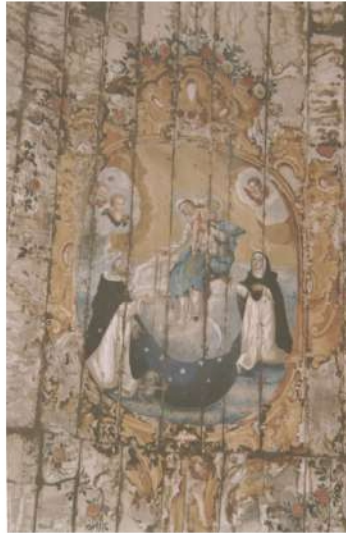
Figura 7 - forro. Fonte: arquivo pessoal Lorena S. Assunção.

A capela é separada da nave pelo arco do cruzeiro. Do arco até o altar principal existe um forro de madeira acompanhando o formato do arco. Neste espaço é que encontramos um dos detalhes de ornamentação desta igreja: uma pintura sem volumetria e sem nenhuma noção de

perspectiva, certamente elaborada pelos escravos, que apesar de não possuir um apuro artístico, não deixaram de fazer obras de arte. Infelizmente seu estado de conservação é bastante precário (Figura 7).

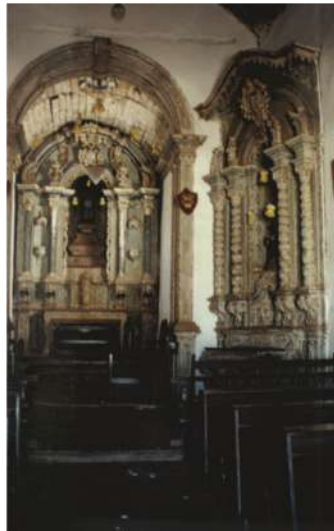
Figura 8 - altares principal e lateral. Fonte: arquivo pessoal Lorena S. Assunção.

O arco do cruzeiro é feito em madeira, todo esculpido seguindo linhas Barrocas e do Rococó. Seguindo este estilo também temos os altares laterais. Segundo depoimentos populares possuía na sua originalidade três altares e um deles totalmente dourado. No altar principal temos um trono onde é colocada a imagem da padroeira Nossa Senhora do Rosário.

Vale observar o altar que se encontra no lado direito da nave (altar de São Benedito) que era uma outra irmandade, certamente mais pobre sem condições para construir sua própria igreja. Assim acabava mantendo só um altar na Igreja Nossa Senhora do Rosário. Uma curiosidade é que escondido pela parte da frente do mesmo está uma passagem que servia para os escravos fugirem, pois pelo que se sabe ela vai até a serra (Figura 8).

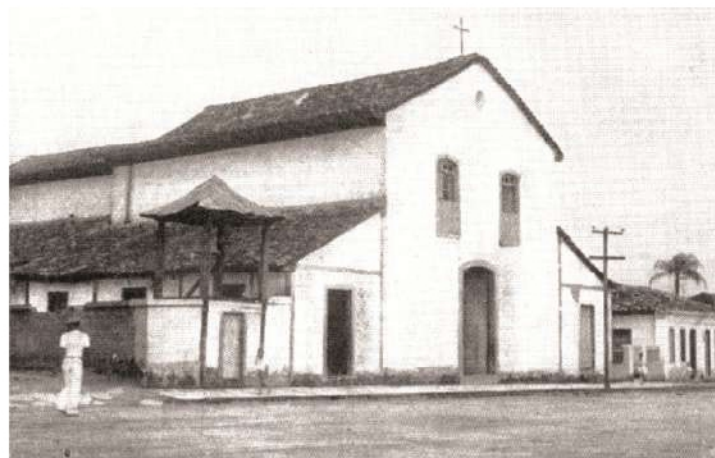
Figura 10 - galeria lateral. Fonte: arquivo pessoal Maria H. Romacheli.

Edifício de planta retangular originalmente, com apenas uma galeria lateral sem a simetria tão apreciada e questionada, era exatamente como se encontra hoje. Apenas em um período, quando a Igreja N. S. da Penha foi derrubada, é que se fez necessário a construção da outra galeria para guardar os objetos pertencentes àquela igreja. Na primeira galeria (a mesma que encontramos hoje) inicialmente tínhamos um depósito e a sacristia, hoje temos o Museu de Jaraguá (Figuras 10 e 11).

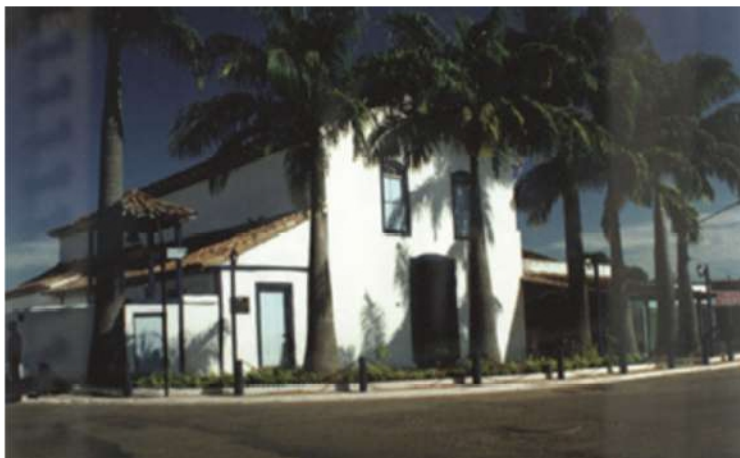
Figura 11 - fachada frontal. Fonte: arquivo pessoal Lorena S. Assunção.

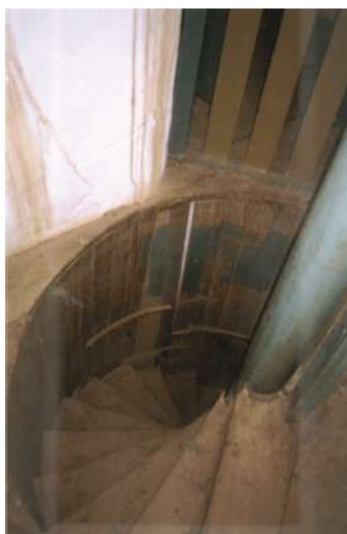
Figura 12 - escada helicoidal. Fonte: arquivo pessoal Christiane Paiva.

O coro é de madeira com balaústres, compostos por elementos curvos recortados em madeira. Existem nesse ambiente duas janelas e um óculo entre elas. Possui uma escada helicoidal de madeira do lado direito na entrada da igreja que dá acesso até o mesmo.

Esta escada helicoidal (Figura 12) é a única que foi construída neste período (séc.XVIII) no Estado, nas construções religiosas. Possui todos os degraus de madeira fixos a uma coluna central cilíndrica também de madeira. Todo seu fechamento lateral é composto de tiras de madeira que presas umas as outras vão fechando a escada.
